# ПАСПОРТ

I. НАИМЕНОВАНИЕ ПАМЯТНИКА Дом жилойII. ТИПОЛОГИЧЕСКАЯ  
ПРИНАДЛЕЖНОСТЬ

**Дом жилой, нач. XX в.**

**Вологодская область, Вологда, ул. М.Ульяновой, 21**

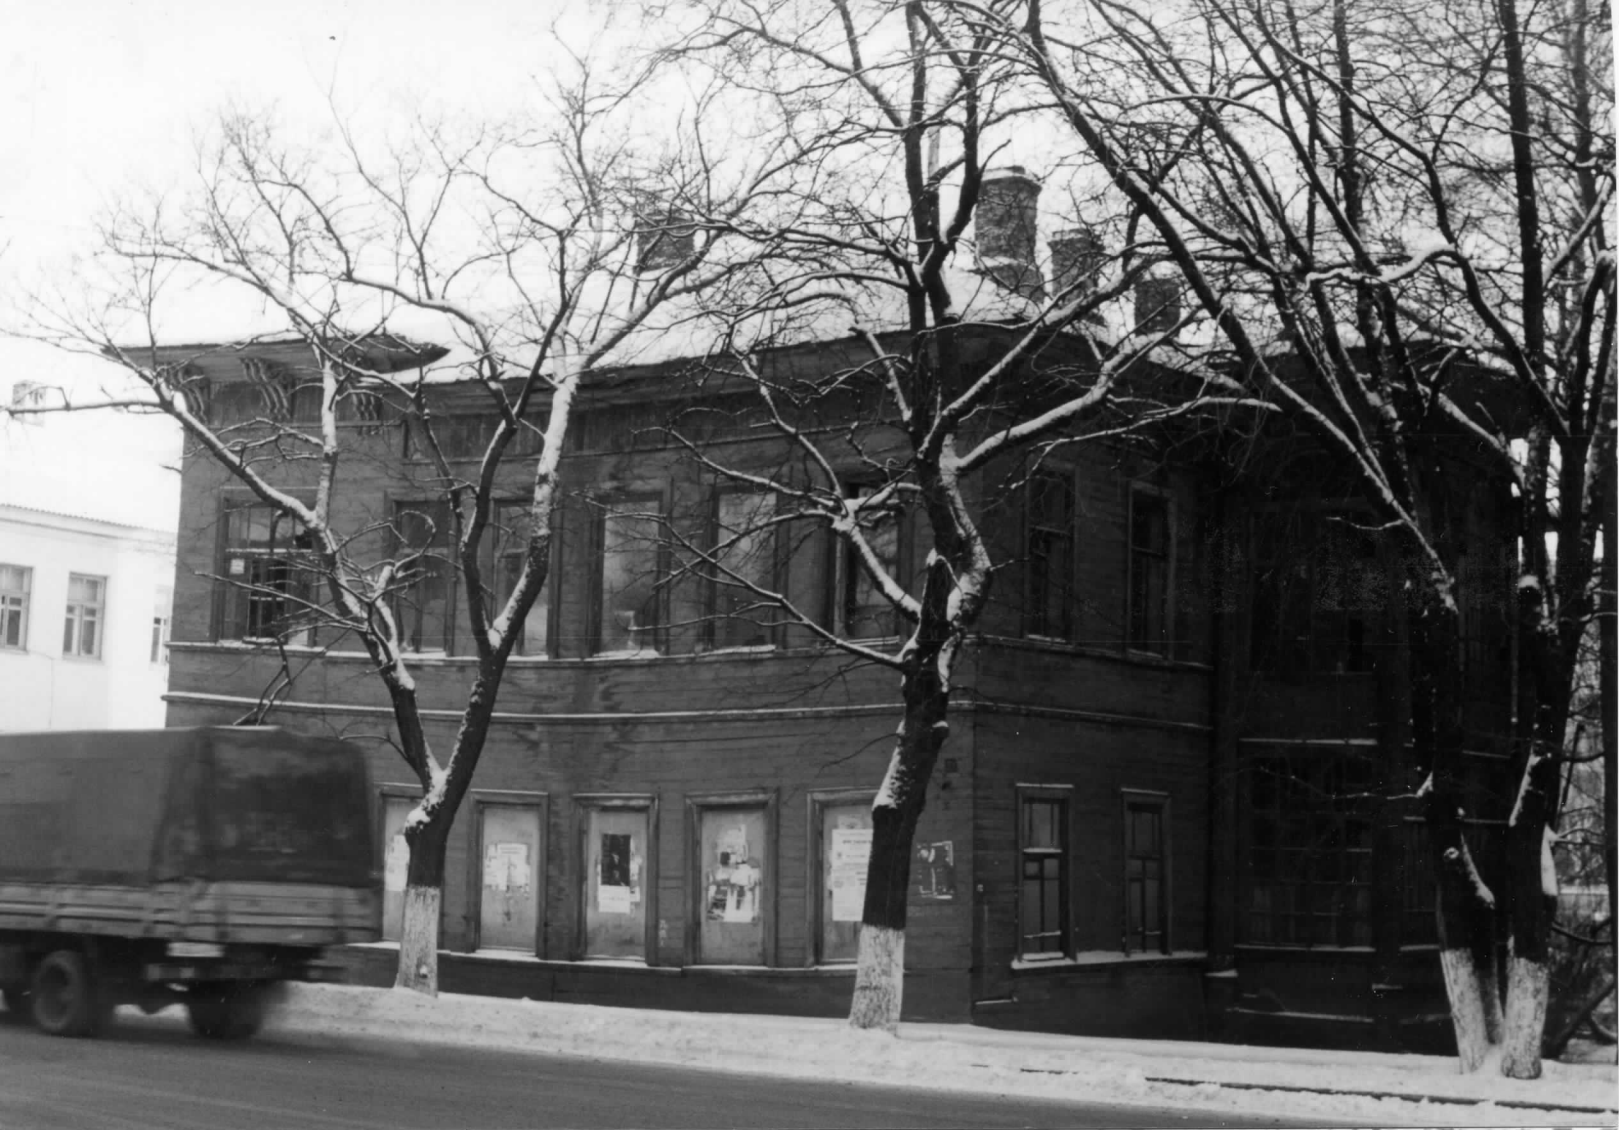
1. Вологодская область г.Вологда  
ул.М.Ульяновой, 21. Дом жилой, нач. XXв.  
Общий вид с запада.

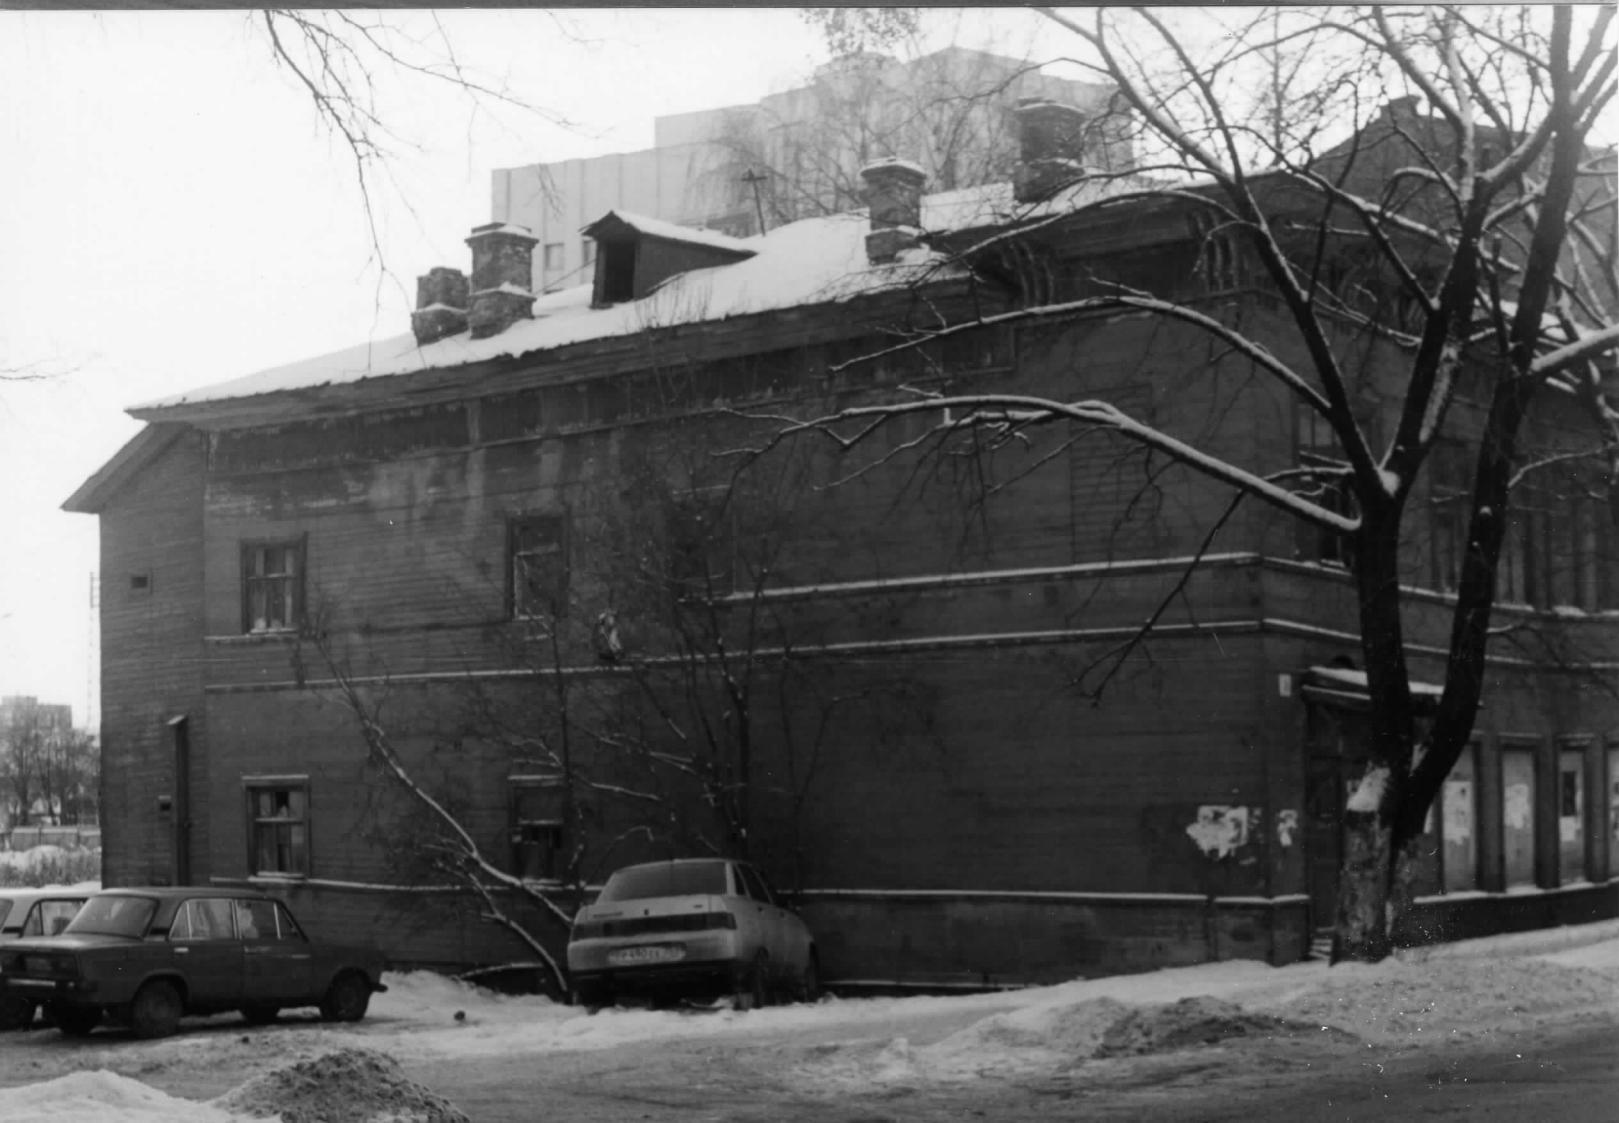
2. Вологодская область г.Вологда  
ул.М.Ульяновой, 21. Дом жилой, нач. XXв.  
Общий вид с запада.

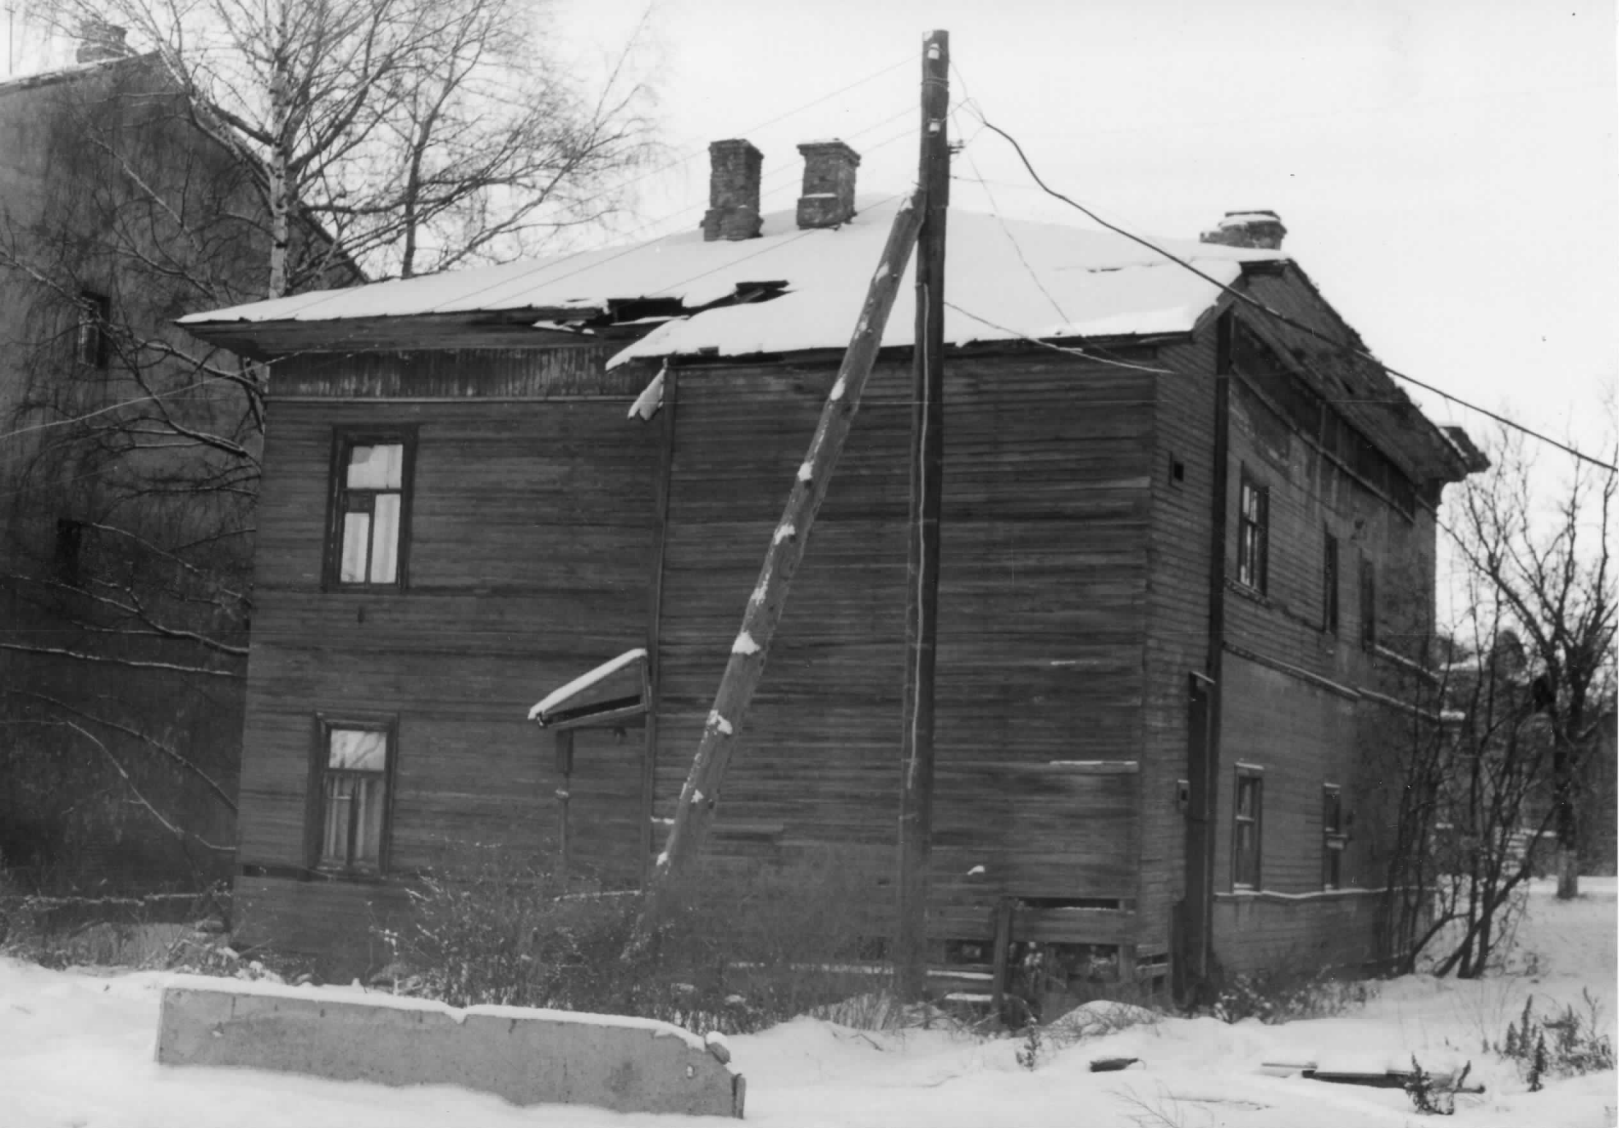
3. Вологодская область г. Вологда  
ул. М. Ульяновой, 21. Дом жилой, нач. XX в.

Общий вид с востока.

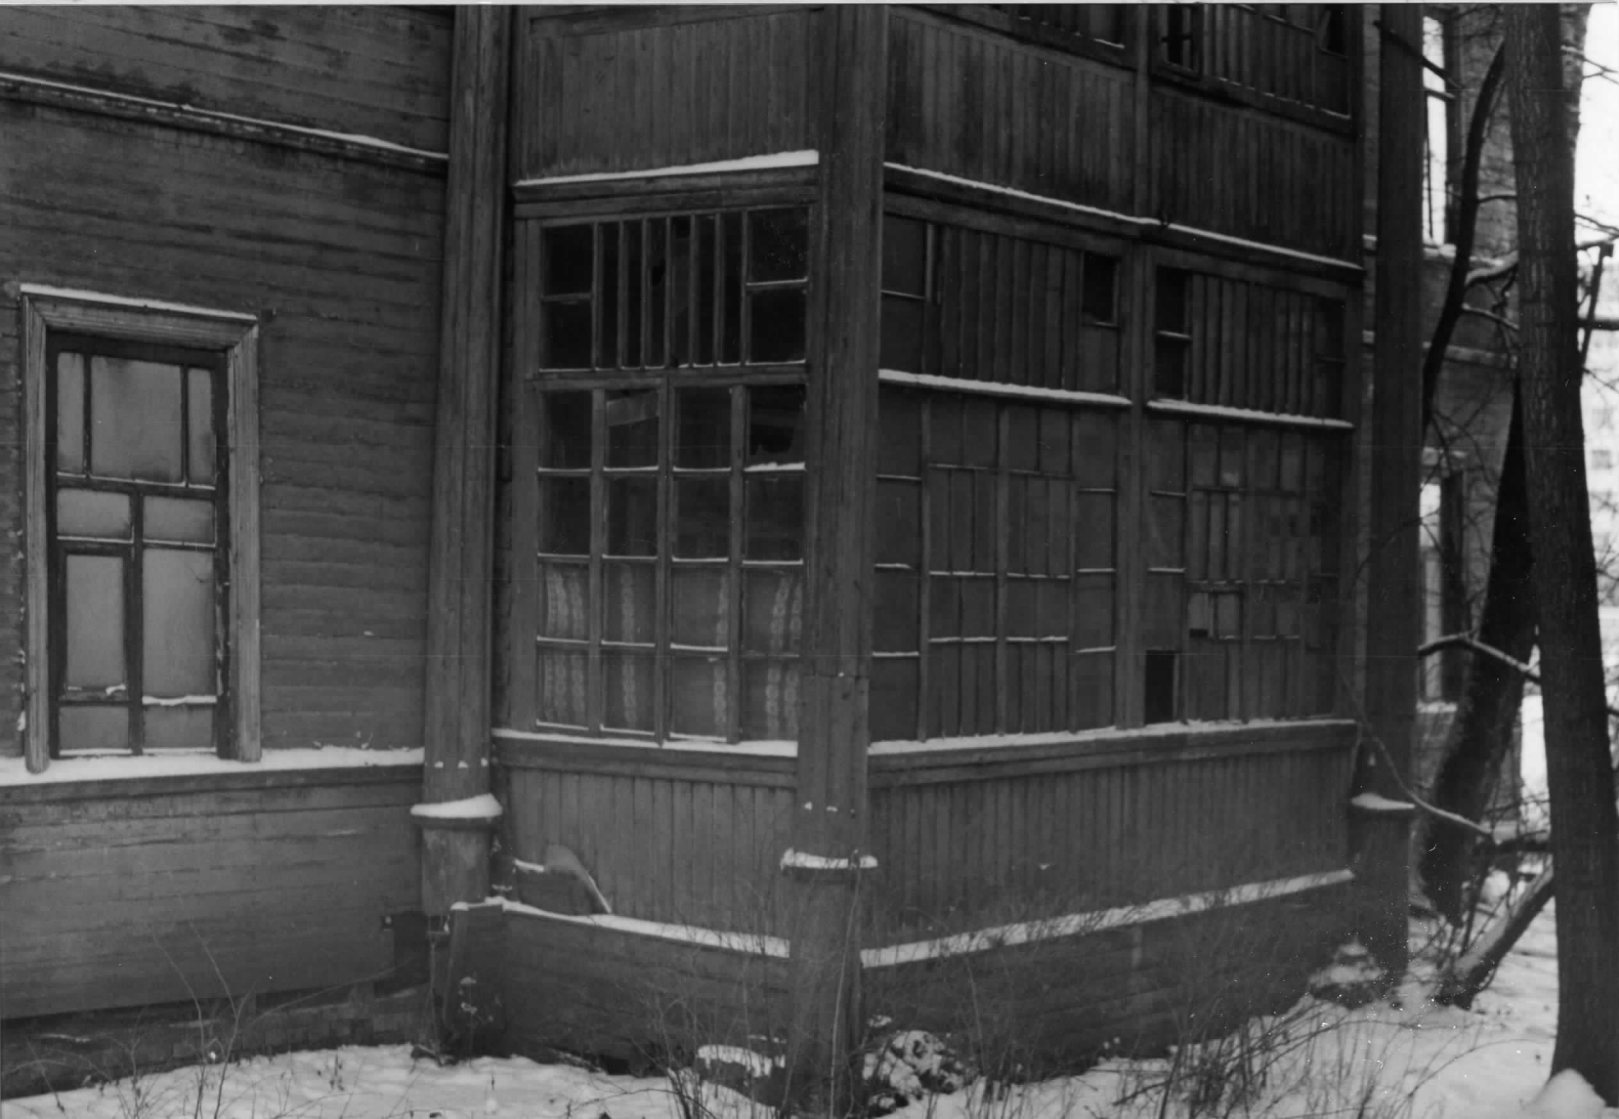
8. Вологодская область г. Вологда  
ул. М. Ульяновой, 21. Дом жилой, нач. XX в.

Фрагмент бокового (западного) фасада.

Первый этаж пристроенной веранды.

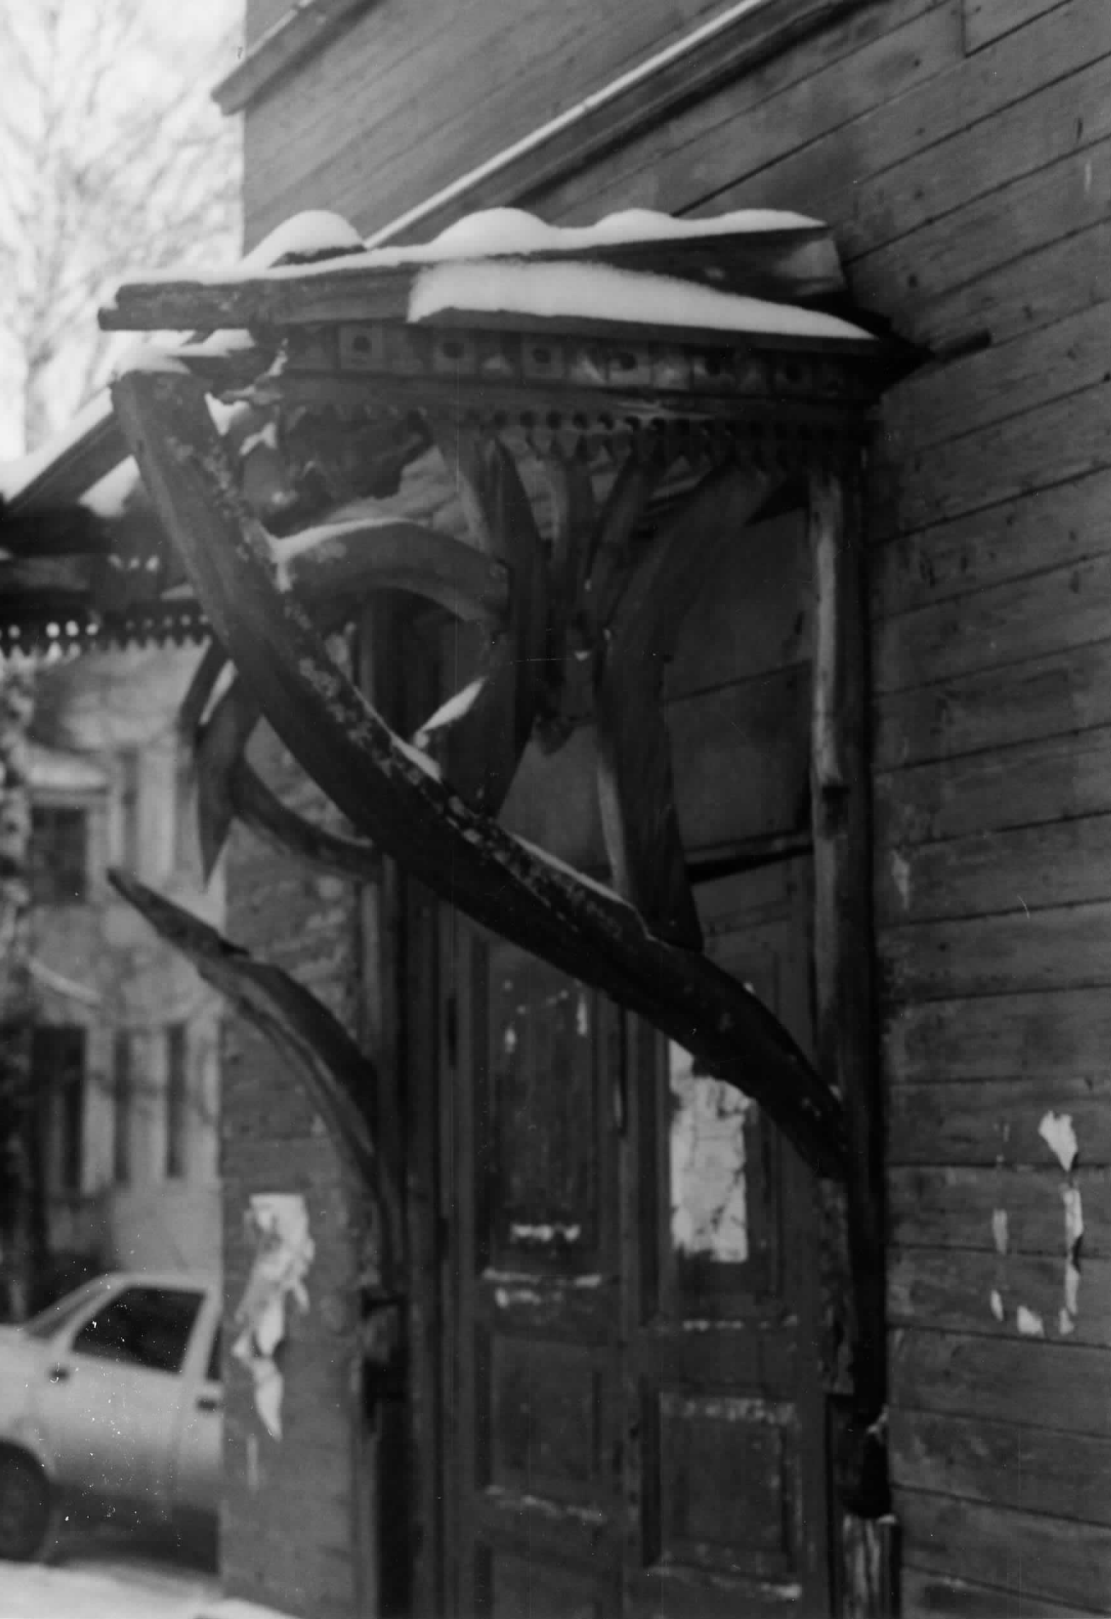
5. Вологодская область г.Вологда  
ул.М.Ульяновой, 21. Дом жилой, нач.ХХв.  
Фрагмент главного фасада. Кровля над  
входом в дом.  
Фото Гельфера С.В., 2000г.

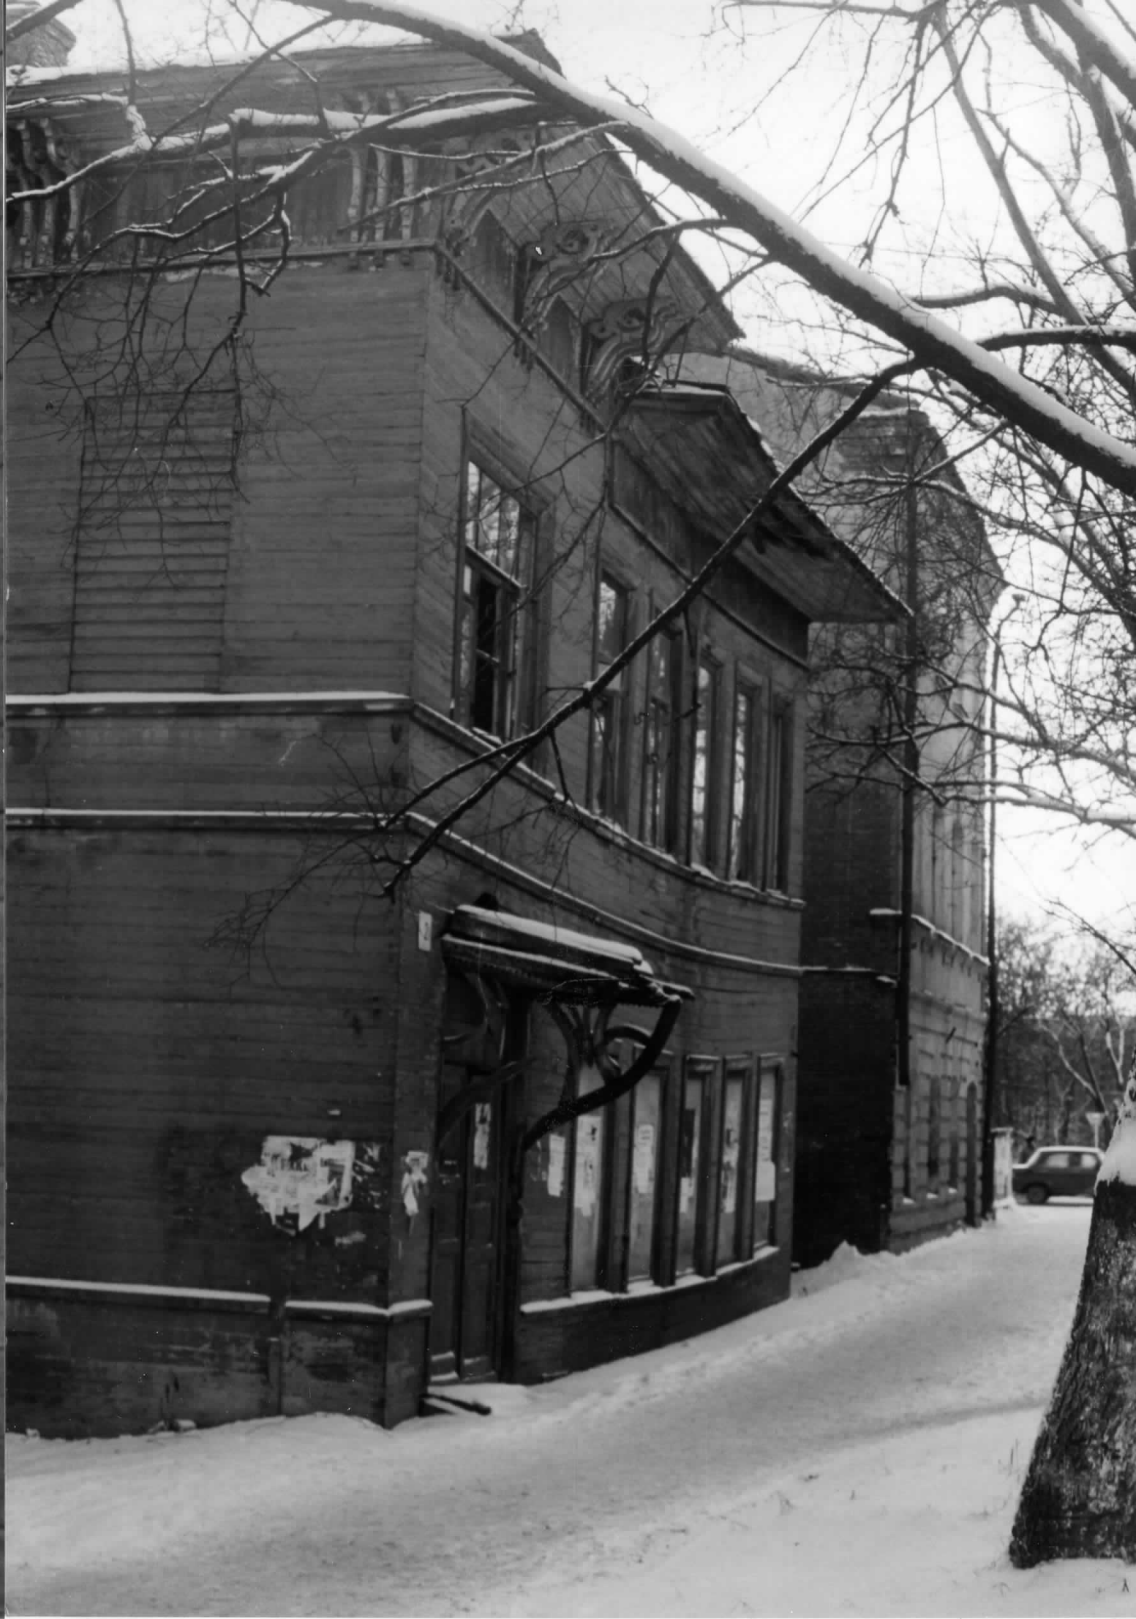
4. Вологодская область г.Вологда  
ул.М.Ульяновой, 21. Дом жилой, нач.ХХв.  
Общий вид главного фасада с востока.  
Фото Гельфера С.В., 2000г.

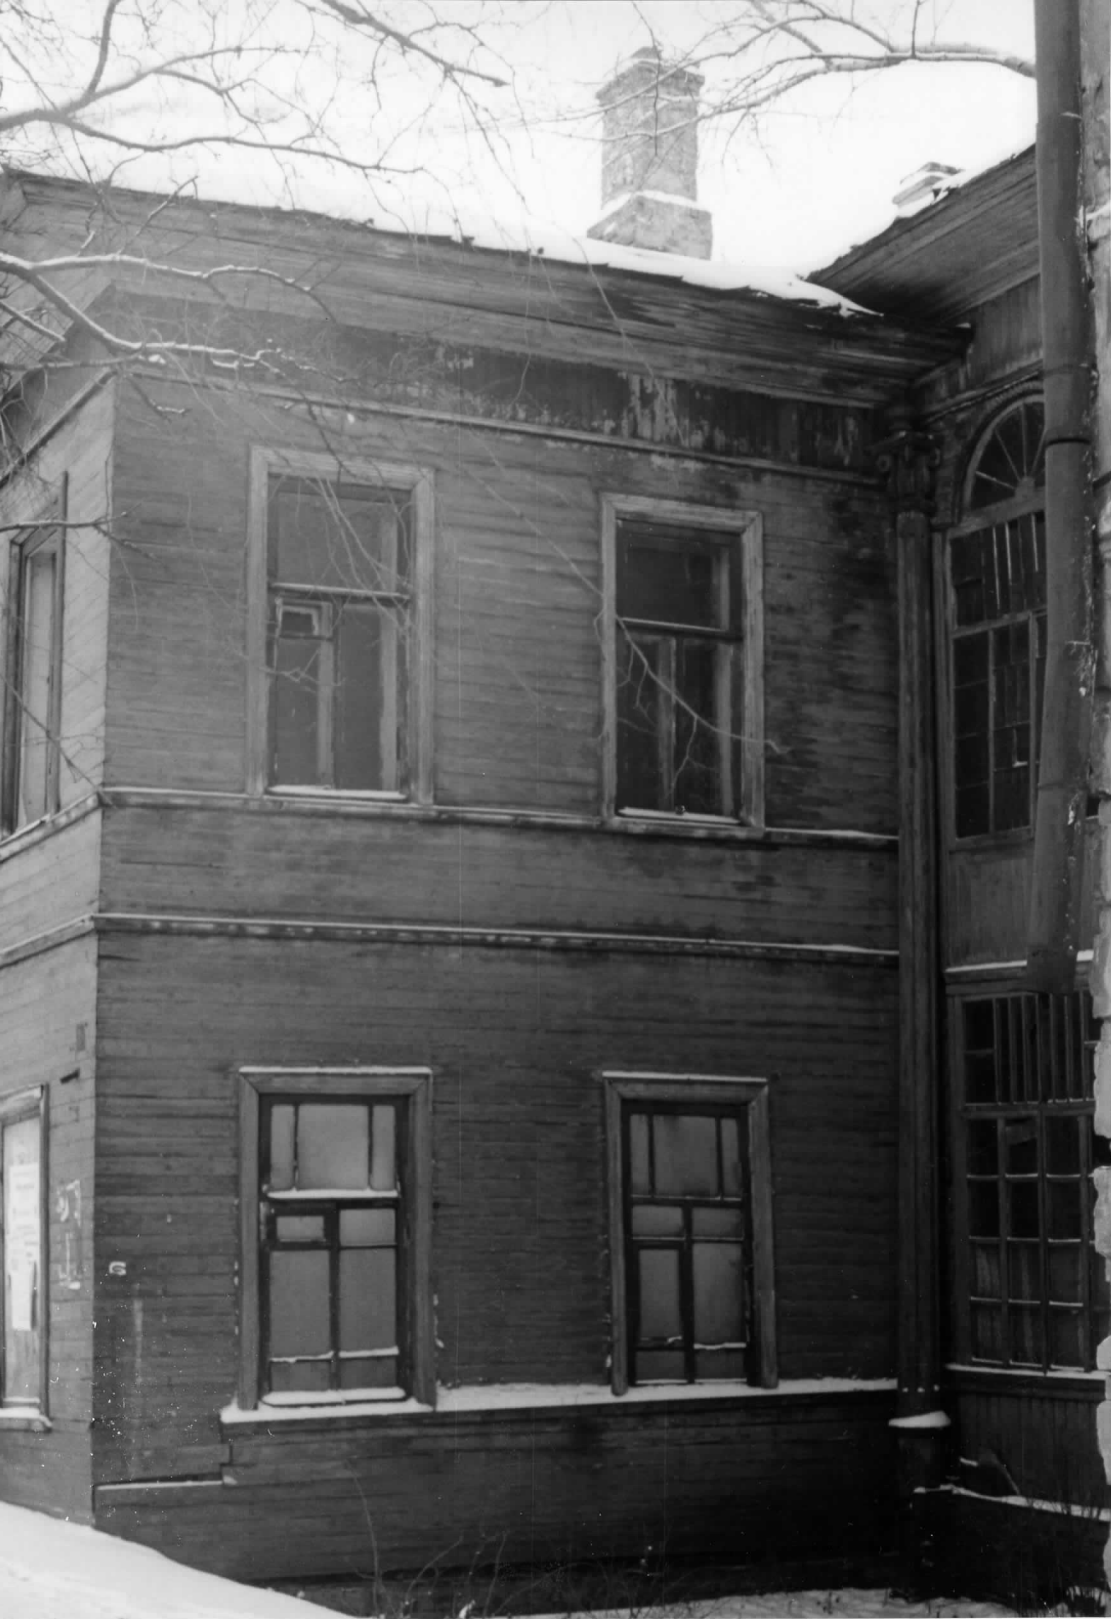
7. Вологодская область г.Вологда  
ул.М.Ульяновой, 21. Дом жилой, нач.ХХв.  
Фрагмент бокового (западного) фасада.  
Северная часть.

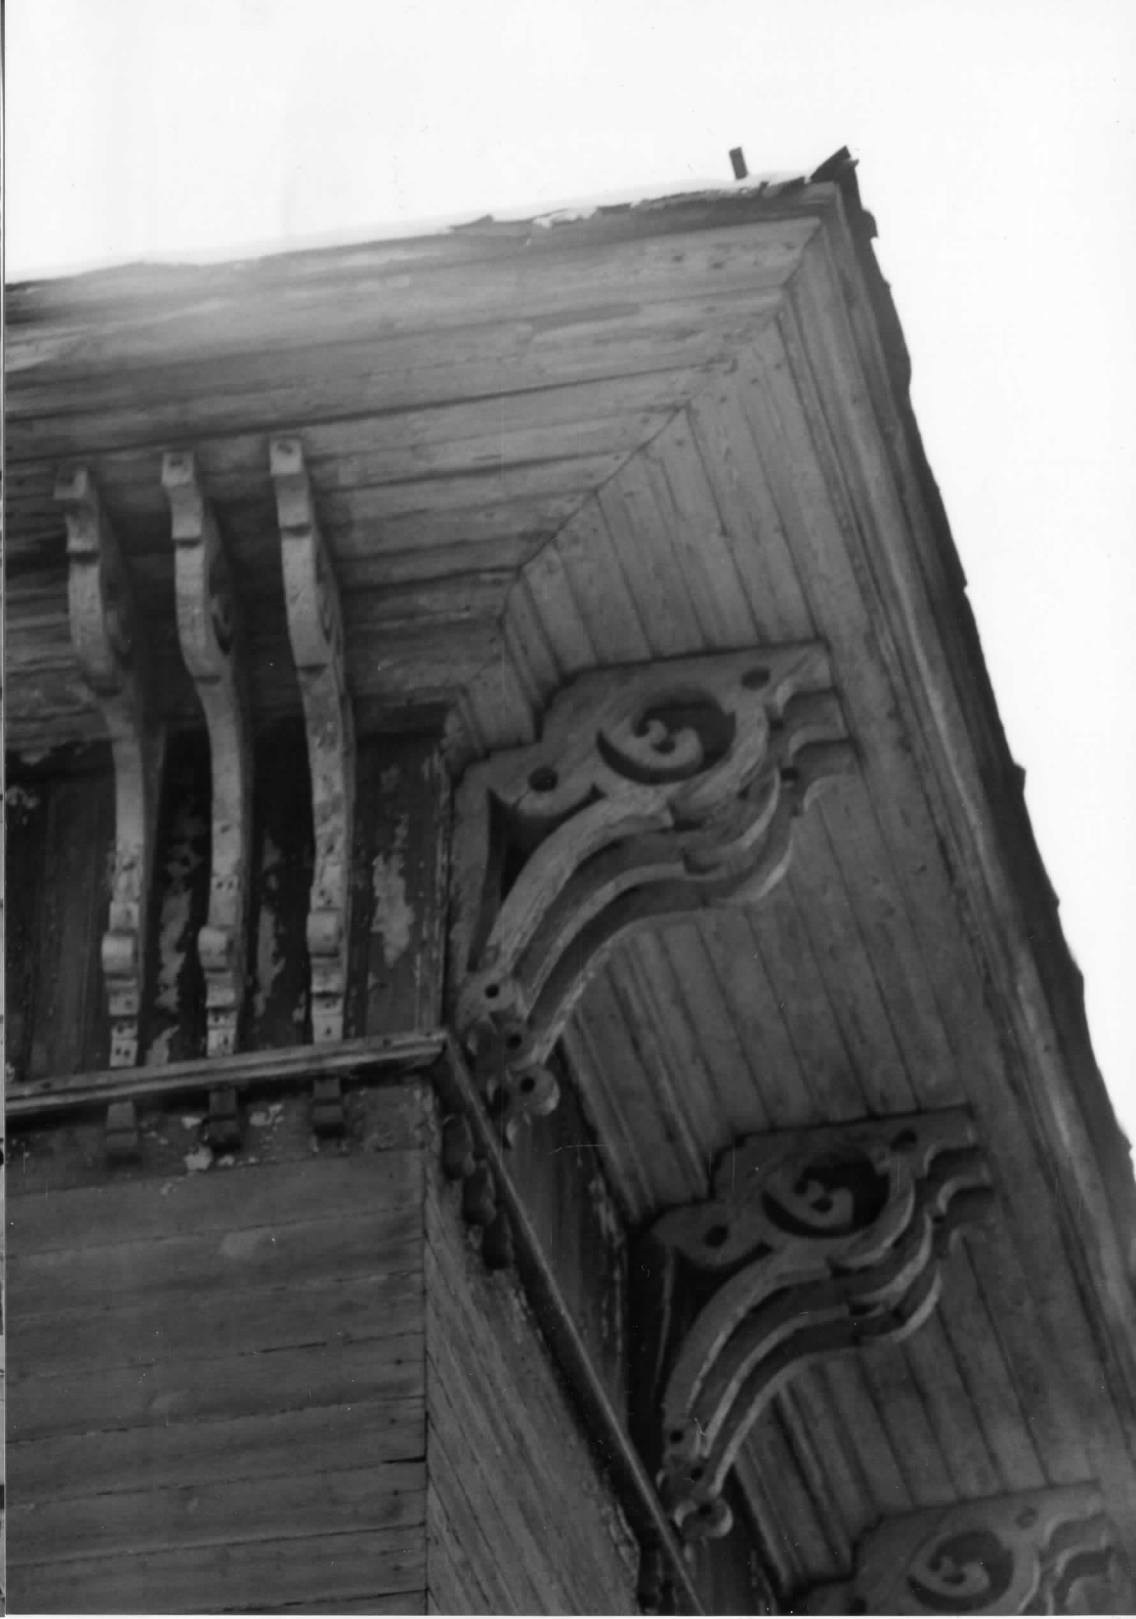
Фасады увенчаны подшивным карнизом сильного выноса, несколько повышенным над вестибюлем и эркером. Над вестибюлем карниз снабжен тройными волутообразными прорезными консольками с каплями под фризом. Фриз выделен узкой тягой. Профилированная тяга образует междуярусное членение фасадов, и такие же тяги проходят по подоконникам обоих этажей. Прямоугольные окна обрамлены простыми рамочными наличниками. Углы эркера (входящие и выходящие) оформлены приставными канеллированными колонками "большого ордера" с волутообразными капителями и блоками в навершии абаков. Двойные арочные фрамуги остекления второго яруса обработаны узкими орнаментированными архивольтами. Фриз и подоконные части эркера выделены вертикальной обшивкой. Фрагментарно сохранились оригинальные кронштейны входного козырька, решенные в виде растительного орнамента.

6. Вологодская область г.Вологда  
ул.М.Ульяновой, 21. Дом жилой, нач.ХХв.  
Фрагмент главного фасада. Карниз  
северного угла дома.

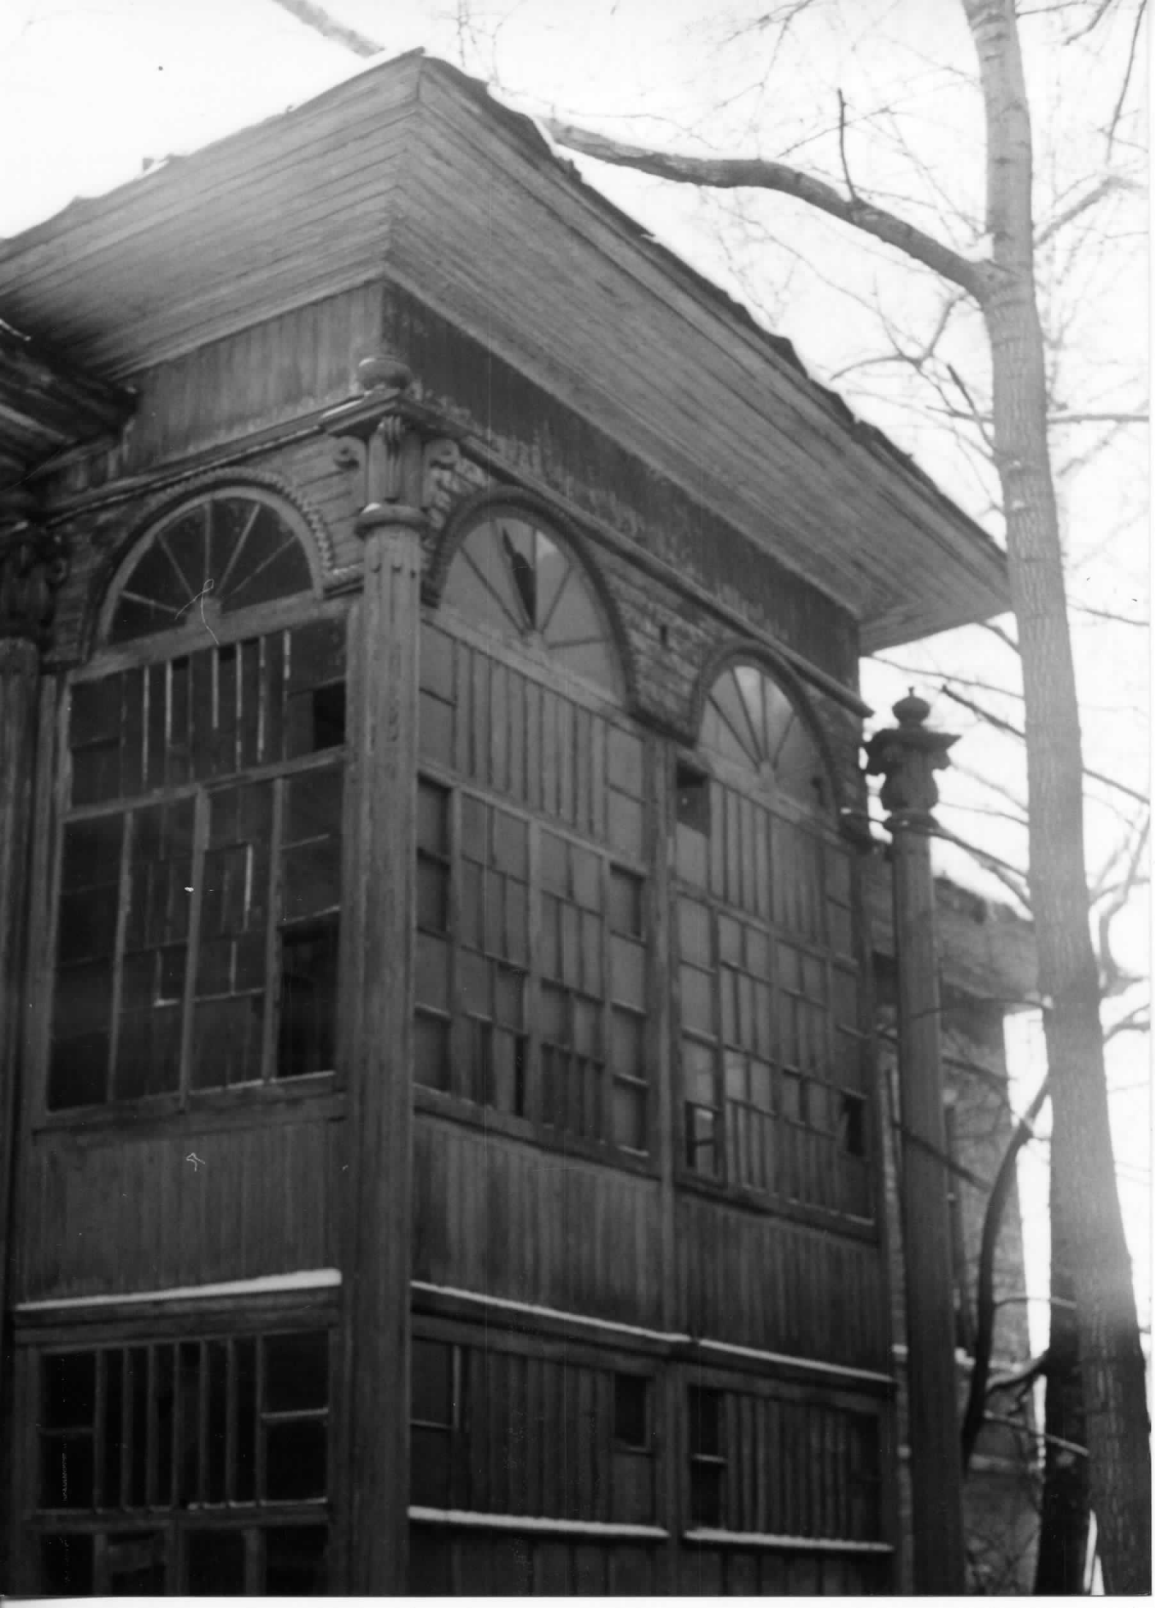
9. Вологодская область г.Вологда  
ул.М.Ульяновой, 21. Дом жилой, нач.ХХв.  
Фрагмент бокового (западного) фасада.  
2 этаж пристроенной веранды.  
Фото Гельфера С.В., 2000г.

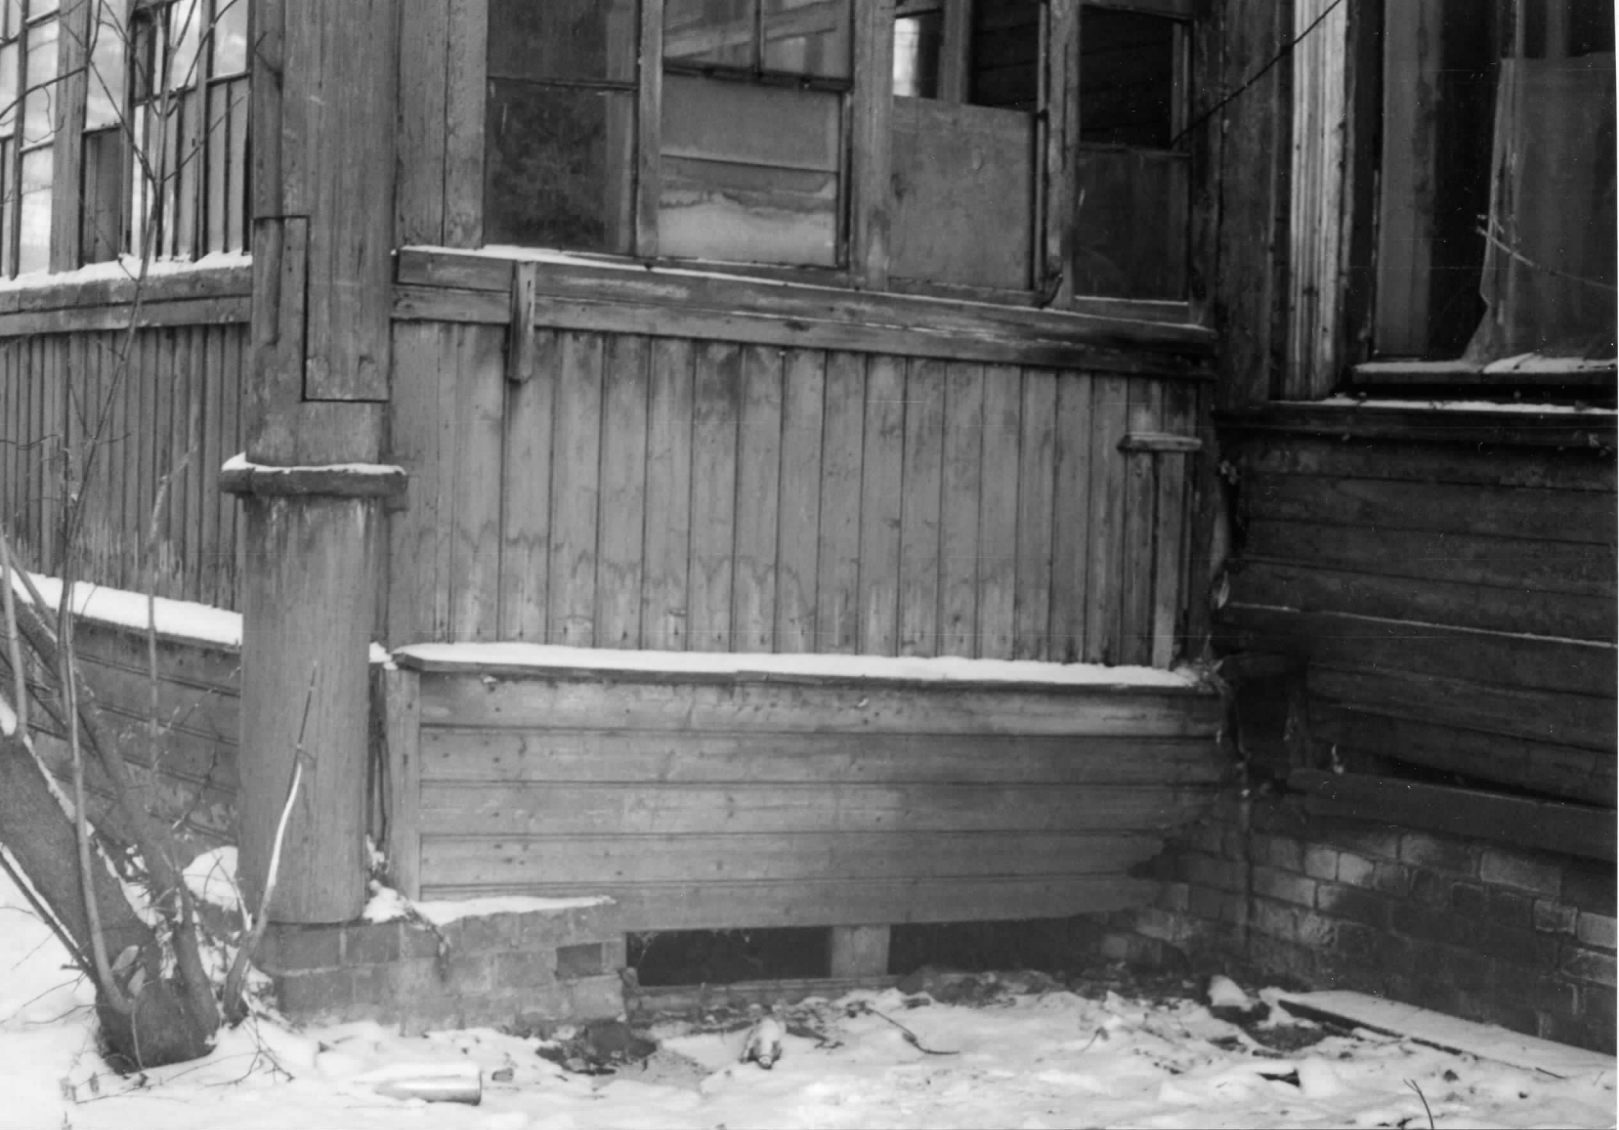
Ю. Вологодская область г. Вологда  
ул. М. Ульяновой, 21. Дом жилой, нач. XX в.  
Фрагмент южного фасада пристроенной  
веранды. Цоколь.

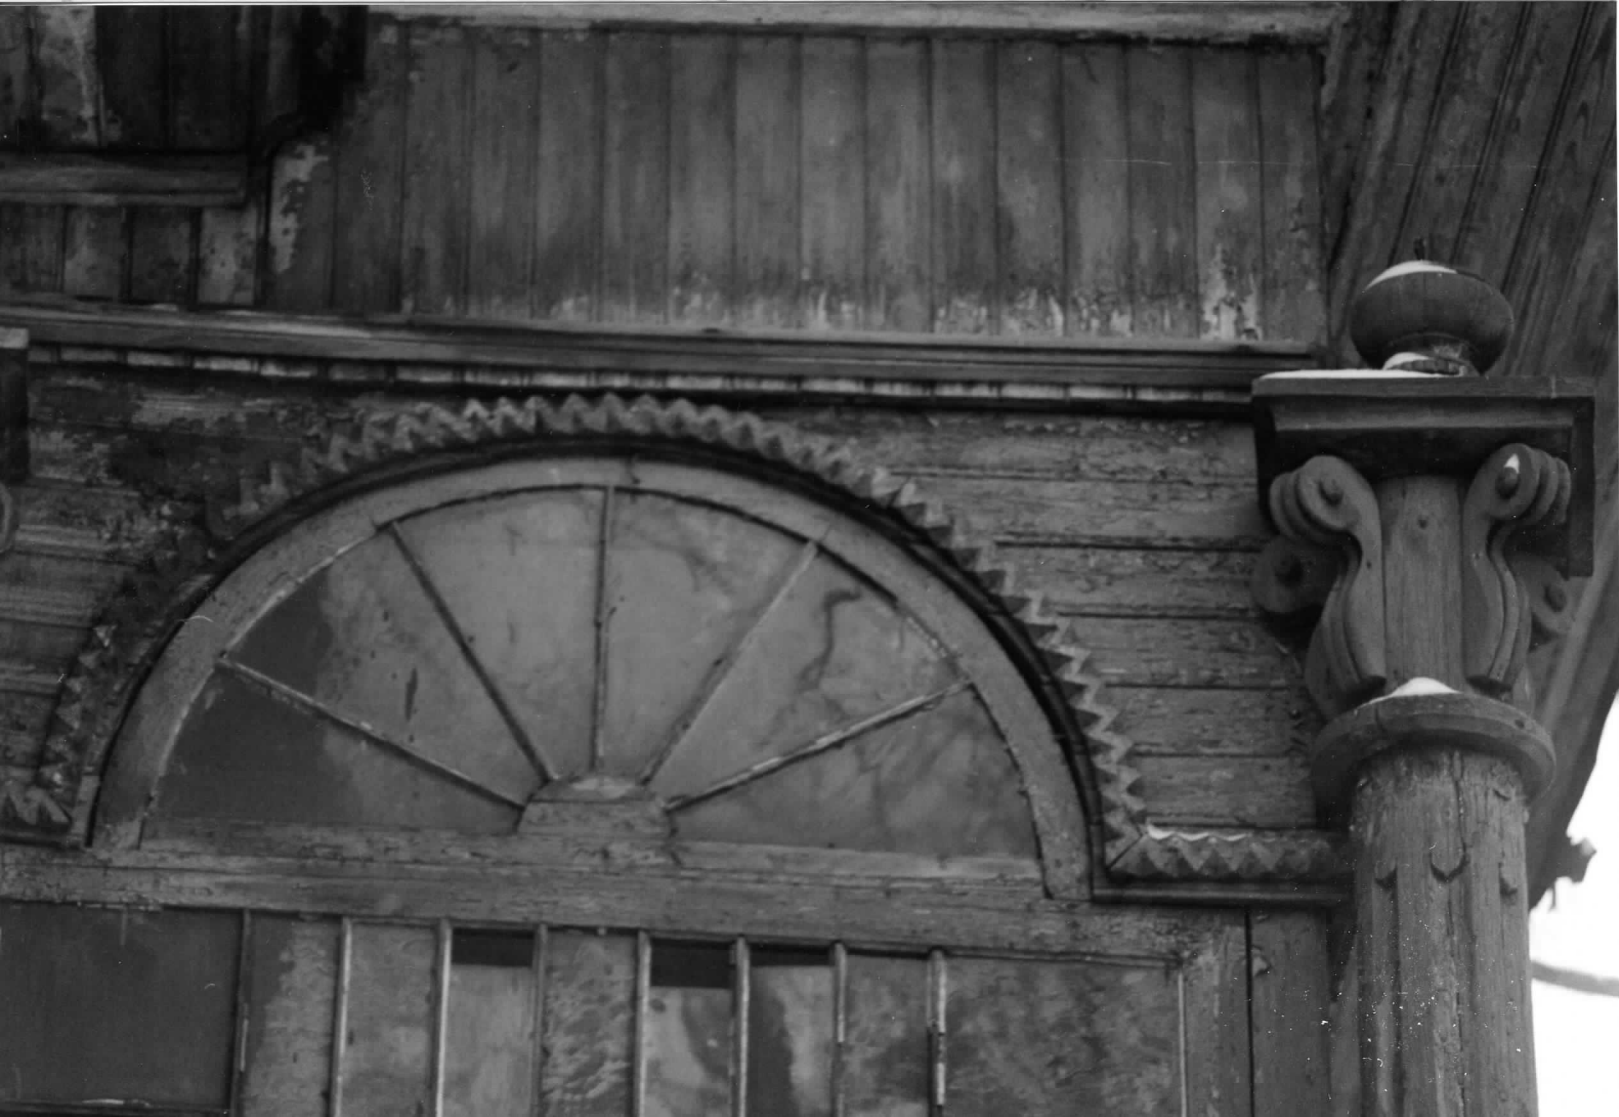
II. Вологодская область г. Вологда  
ул. М. Ульяновой, 21. Дом жилой, нач. XX в.  
Фрагмент пристроенной веранды. Капи-  
тель колонны и резной вершник окна.

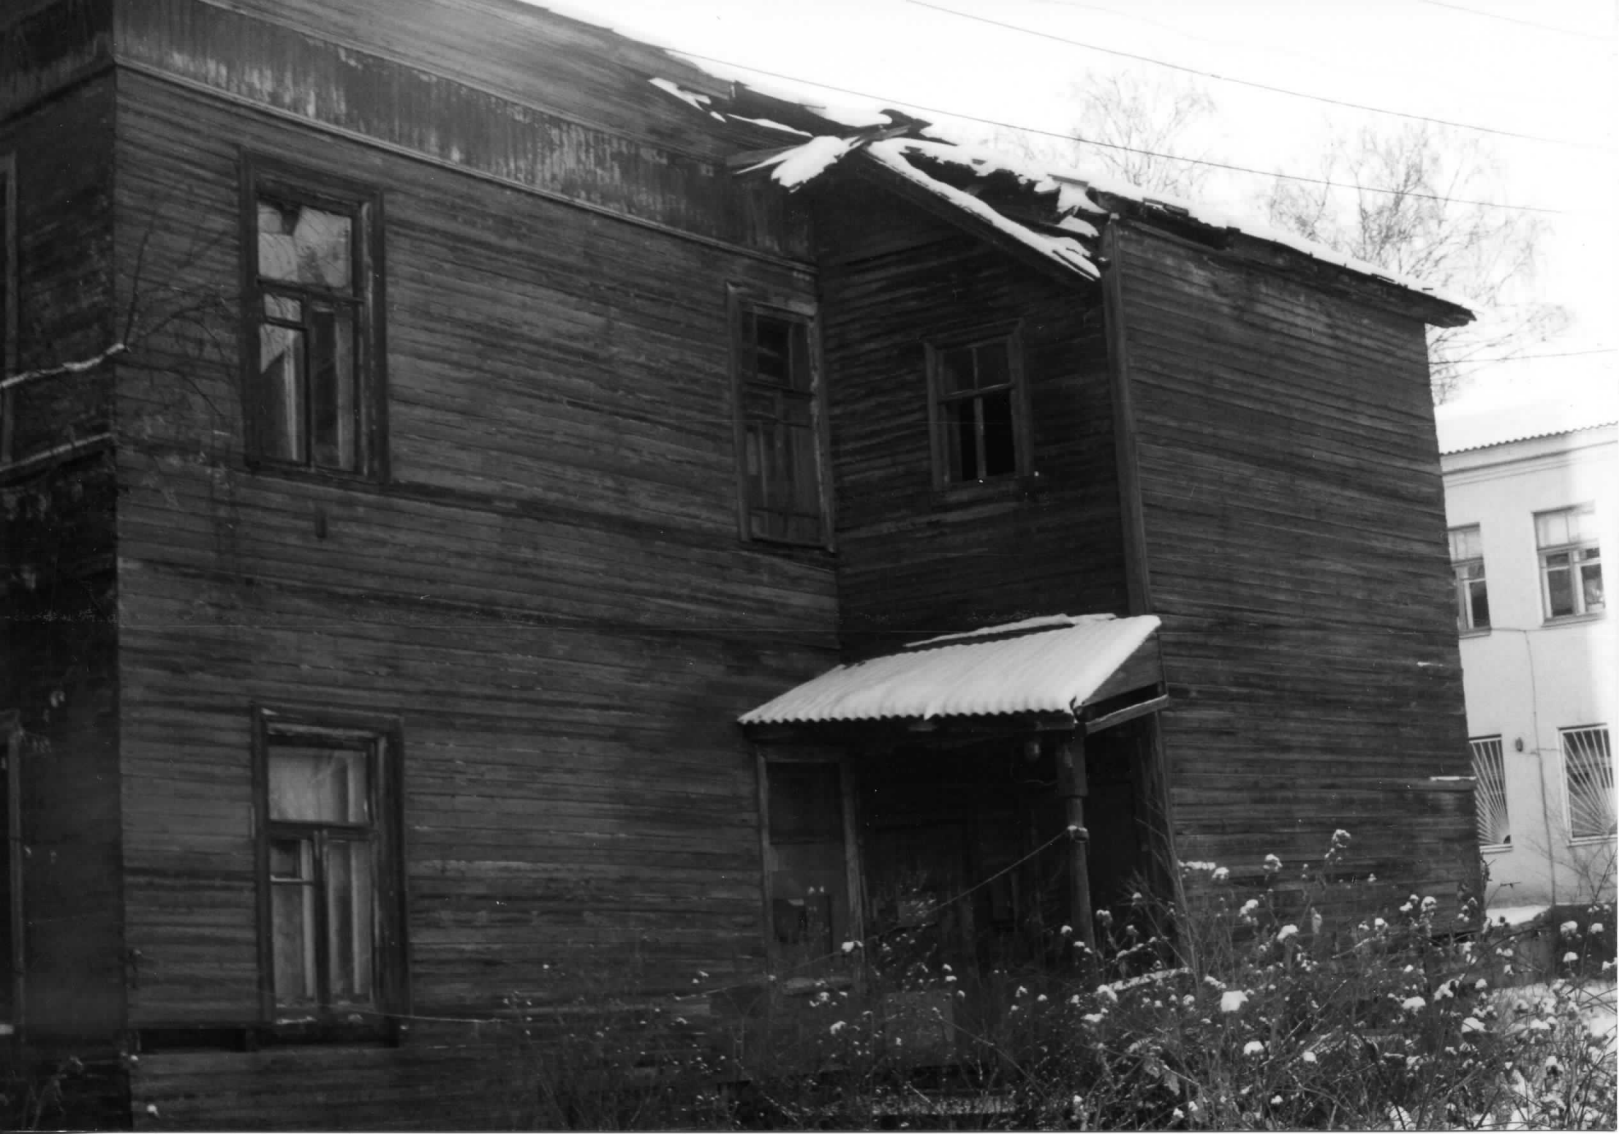
К заднему фасаду сделана лестничная пристройка с крыльцом.

12. Вологодская область г.Вологда  
ул.М.Ульяновой, 21. Дом жилой, нач. XX в.  
Общий вид заднего (южного) фасада.  
Фото Гельфера С.В., 2000г.
